医療事故情報収集等事業 「医療安全情報 No. 204」の提供について

人工呼吸器の吸気側と呼気側の 回路接続間違い

人工呼吸器の回路の吸気側と呼気側を逆に接続した事例が報告されています。

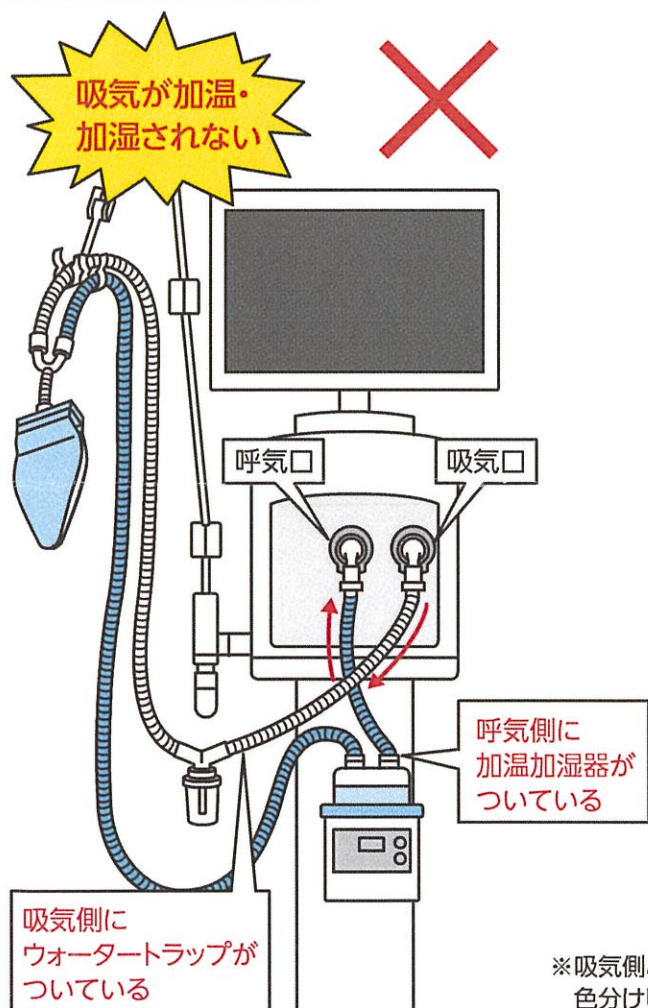
事例1のイメージ

NICUで、臨床工学技士が人工呼吸器の回路を組み立て、看護師が人工呼吸器をベッドサイドに準備した。帝王切開で生まれた患児が入室後、医師は人工呼吸管理を開始した。翌日、一酸化窒素を投与したが、呼気中の一酸化窒素濃度が上昇せず、酸素化の改善を認めなかった。臨床工学技士が確認し、吸気側と呼気側の回路が逆に接続されていることに気付いた。

- 人工呼吸器の回路の接続口に「吸気口」と「呼気口」のテープを貼る。
- 人工呼吸器の回路を患者に接続する前に、吸気側と呼気側の回路をたどって正しく組み立てられていることを確認する。
