VIII 苦情・相談事例

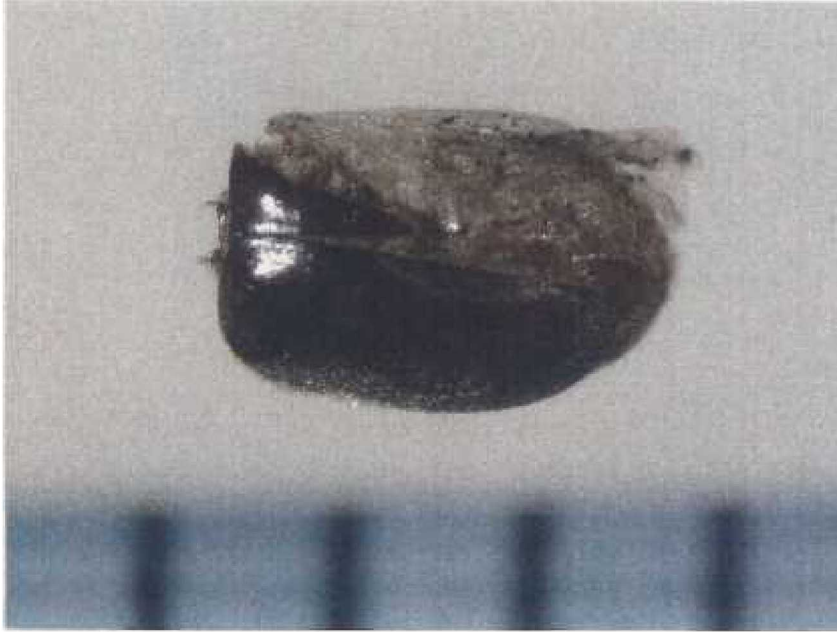
異物は、長径 2.5mm×短径約 1.5mm の虫体片で、甲虫類であることが推測された。虫体は破損は激しいが、主要な食品害虫のうち、シバンムシに類似していた。カタラーゼ試験の結果は陰性だった。

以上のことから、施設内の清掃不良箇所が発生したシバンムシが、製造ラインのフィリング乗せコンベア付近の食品残渣や、パンの発酵・焼成臭などに誘引され、成型後二次発酵前の製品表面か、二次発酵後のフィリング乗せ工程中の製品に付着し、焼成され、製品となった可能

性が高いと考えられた。

画像：異物(背面)

- ① 施設内(特に機械等設備下の床面)の清掃を徹底し、粉類や食品残渣の除去を徹底すること。
- ② 製品の検品を徹底し、不良食品の排除に努めること。

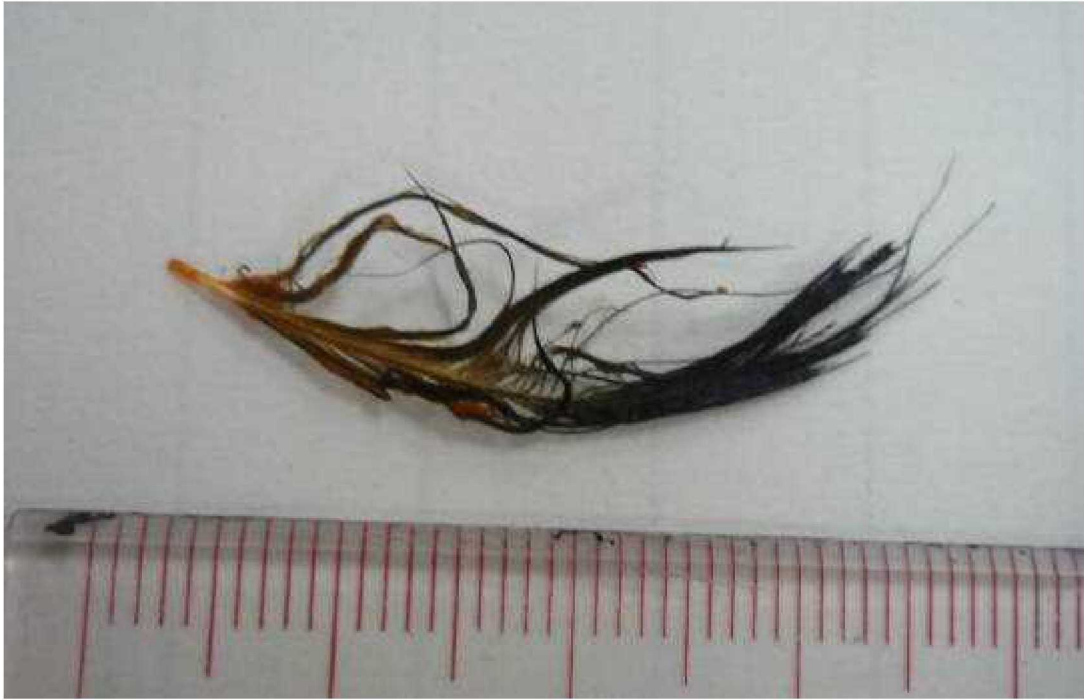
異物の鳥の羽が赤く着色されていたことから、②の二次調味・着色工程以前に混入したものと考えられた。

以上のことから、漁獲時に生イカに付着した鳥の羽が、洗浄不足や目視検査の不備等により見逃され、最終製品に混入したものと考えられた。

画像：異物

- (1) スルメ製造工場での生イカの洗浄について、流水に加え擦り洗いを実施するよう要請した。
- (2) ①の裁断工程前に、原料(スルメ)の目視検査を実施し、異常のないことを確認した後に裁断機へ投入する。さらに裁断担当者は2時間毎の交代制とし、検査精度の低下を抑制する。
- (3) ③の目視検査(異物確認)を今まで1名体制で実施していたが、1名増員し2重の検査体制とするとともに、2時間毎の交代制とし、検査精度の低下を抑制する。

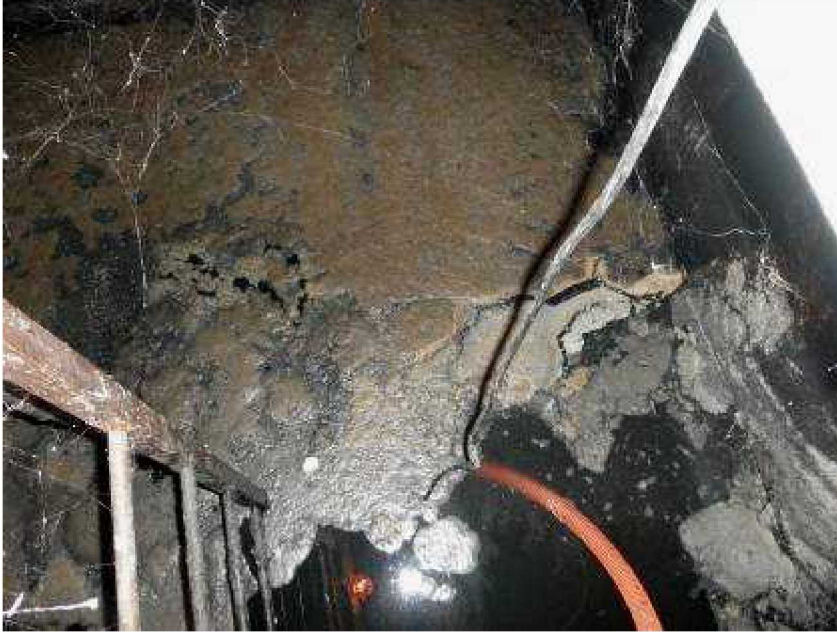
一方、排水は、地下受水槽ピットの直近地上部の集中枡で雑排水とトイレ汚水が合流後、市の下水道に排水している。この集中枡以後の排水管に生理用品がつまったため排水が下水道に放流できず、集中枡から溢れた汚水が地中に浸み込んでいった。そして、地下ピット内の壁面に旧電気配線用と推定される不要な配管が開口していたため、地中に浸み込んだ排水がこの配管やピット壁面の亀裂を通じてピット内に浸水したと思われる。

その結果、受水槽本体が汚水に没し、受水槽の通気管やオーバーフロー管から受水槽内に汚水が流入し、ビル全体に供給されたことが原因であった。

画像：汚水により水没した地下ピット内。受水槽が水没している。

- ・ 受水槽、高置水槽、給水配管及び浄水器等の消毒・清掃を行うこと。
- ・ 各階の給水栓で水質検査（10項目）を実施すること。
- ・ テナント関係者から健康被害の届出があったときは保健所又は夜間休日案内に連絡すること。

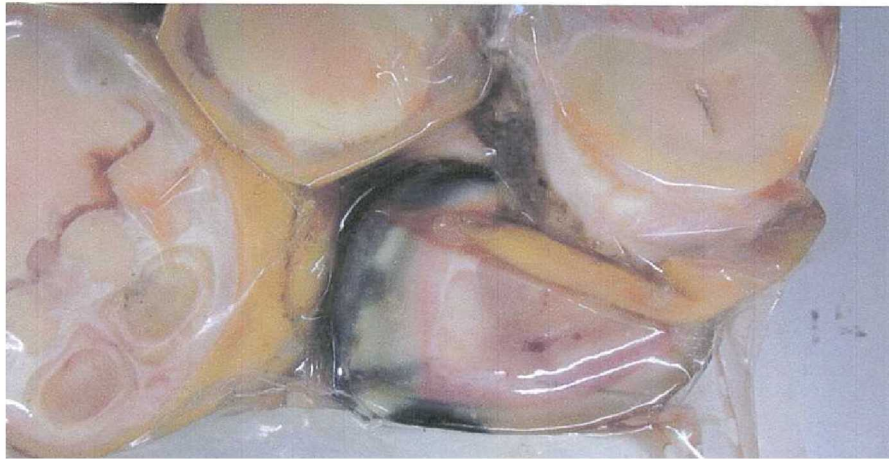
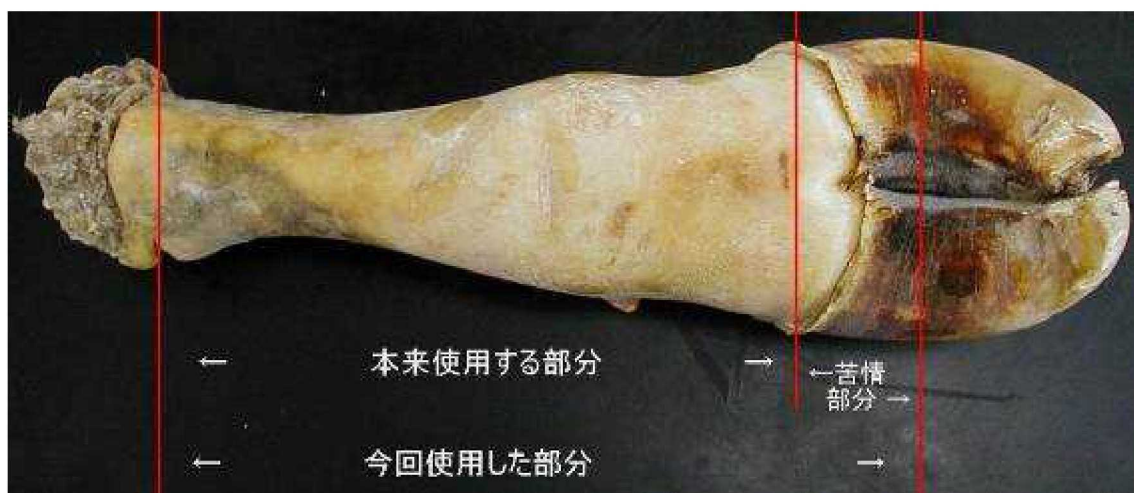
製造所を調査したところ、牛足には主にホルスタイン種(他に交雑種)のものを使用しており、当該品の黒変部はひづめの地色部分であることが判明した。牛のひづめの色は地肌の色と関連しており、例えば、ホルスタイン種のひづめの地色は黒白の斑模様となる。

今回の苦情は、ひづめ部分をカットして使用したことにより、斑模様のものが混入したことが原因であった。

画像上:当該品、画像下:牛足
