1 鶏肉加工品にプラスチック片様異物

2 お好み焼きから硬質異物

3 生パスタからカビ

4 巻き寿司から金属異物

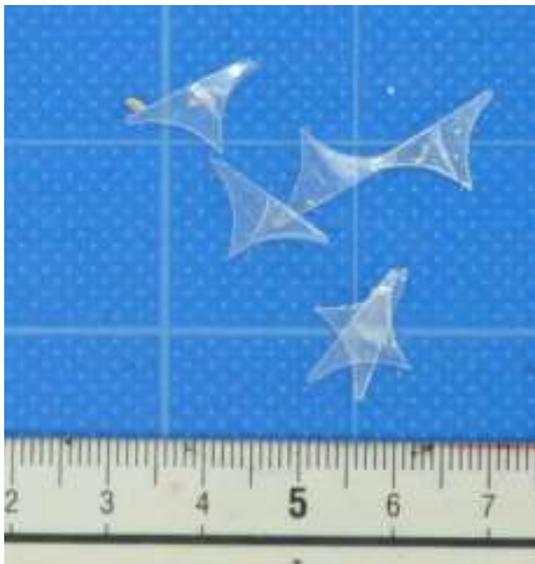
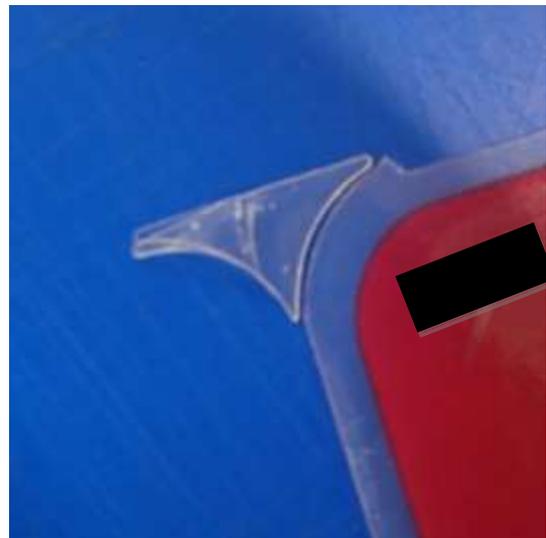
<混入していたコーナーカット片>

外観的特徴及び外部検査機関での材質比較分析の結果から、当該商品の包装資材のコーナーカット片と推察された。

包装工程では、製品をフィルムで挟んでヒートシール後、包装フィルムの四隅に丸みを持たせるためにR状にコーナーカットしていた。カット片は包装機の仕組みの関係で、包装機上部に設置されている受けにたまるようになっているが、受けの深さがないため、まれにカット片が受けからはみ出して、下部を通る包装後の製品に落下していることが確認されていた。その後の検査装置で噛み込みなどの包装不良とされたものは、従業員が手で開封し再包装することがある。

このため、再包装時に開封作業を行った従業員が、製品包装外側に付着していたコーナーカット片に気付かず開封したため、中身の製品に当該異物が付着したものと考えられた。

- (1) コーナーカット片が受けからはみ出して落下しないようフィルムカット片受けを深くする
- (2) 再包装する際は、当該パッケージの外側にフィルム片等の付着がないか確認してから開封する
- (3) 再包装する製品を包装機に供給する際は、製品表面に異物の付着がないかの目視確認を徹底する

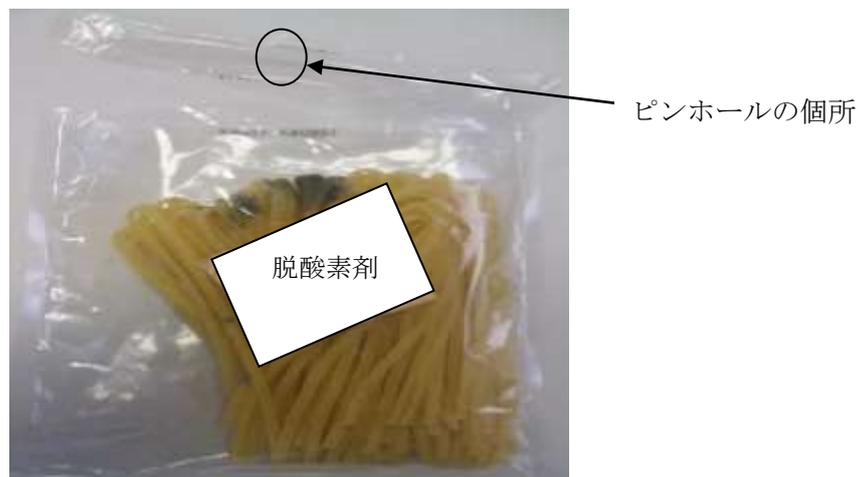
<苦情品の写真>

スーパーで購入した生パスタを自宅で調理しようとしたところ、カビが発生しているのを確認した。

登録検査機関による異物の同定の結果、異物はクラドスポリウム属のカビであることが確認された。

⑧袋詰めの工程において、容器包装に1食分のパスタと脱酸素剤を同封する際、脱酸素剤が先に投入され、その後パスタが投入される。その際、パスタが内袋下部に投入されていた脱酸素剤を圧迫し、脱酸素剤の角が容器包装を突き、ピンホールが生じた。本苦情以前にも同様の個所にピンホールによるカビの発生があり、消費者に販売される前に販売業者が気づき返品していたことがわかった。

- (1) 脱酸素剤の投入スピードを遅くし、パスタ投入時に脱酸素剤の角が内袋に当たらない位置に来るよう設定した。
- (2) 検品を行う人数を増やし、検品工程を強化した。

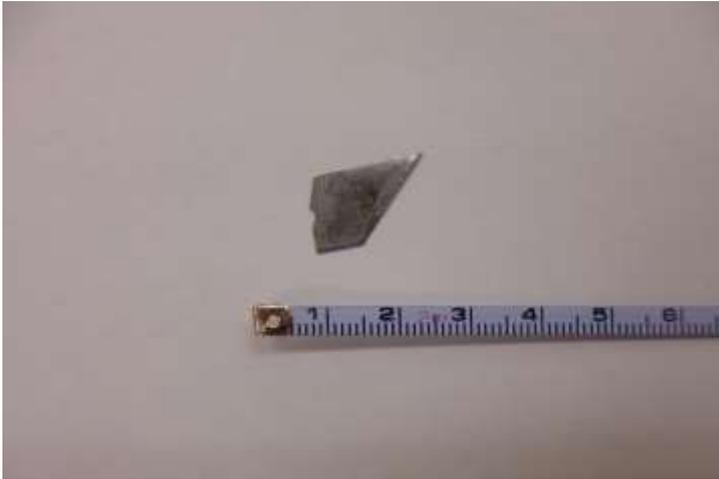
<発見された異物>

スーパーで購入した巻き寿司を自宅に持ち帰り喫食したところ違和感があり、吐き出したところカッターの刃のような形状の金属異物が出てきた。

製造施設の機械設備を確認したところ、原材料の一つであるきゅうりを8分割するためのきゅうりカッターの刃が破損しており、破損した部品と異物が完全に一致した。

- ・きゅうりのカット工程において、目視確認が不足していたため、苦情品出荷前にきゅうりカッターの刃が破損したことに気付くことができなかった。
- ・具材を太巻きに巻く際にも、目視確認が不十分であり、カッターの刃が入ったきゅうりをそのまま巻いてしまった。
- ・当該品は金属探知機で反応したのでラインから外していたが、所定の位置ではなく金属探知機の上に置いてしまっていたため、別の従業員が正常品と勘違いし出荷されてしまった。

- (1) きゅうりカッターのチェックシートを作成し、使用前後に記録を残すこととした。
- (2) きゅうりカッターの刃を定期的に交換することとした。
- (3) きゅうりカッターの刃に異常があるときは直ちに製造を中止し、検品を行うこととした。
- (4) 製造者は従業員に対してきゅうりカッターの刃の清掃方法を具体的に指導するなど、衛生管理等について改めて指導を行った。
- (5) 金属探知機で反応した商品を入れる場所の表記に中国語やネパール語、ポルトガル語を追記し、外国人従業員も含むすべての従業員にわかるようにした。
