医療事故情報収集等事業 「医療安全情報 No. 133」の提供について

医療
安全情報

胸腔ドレーンの 大気への開放

No.133 2017年12月

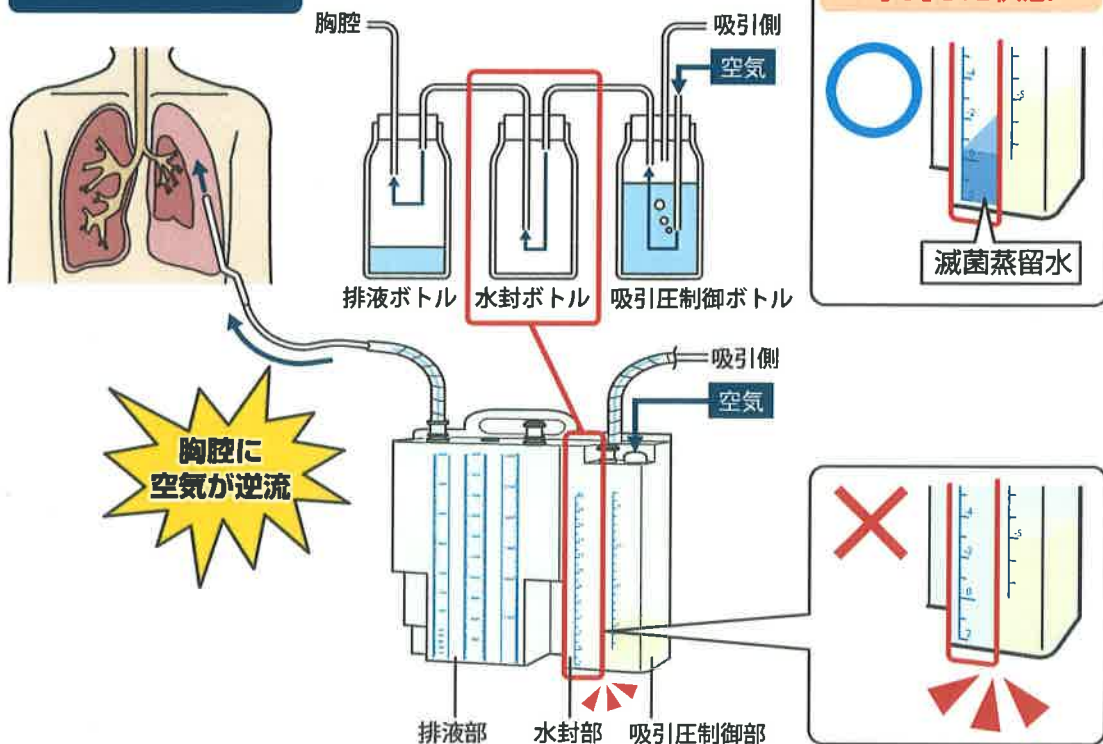
事例1のイメージ

胸腔ドレーンバッグの水封部に滅菌蒸留水を入れないまま接続すると、陰圧の胸腔に空気が逆流し換気が妨げられます。

看護師Aは、胸腔ドレーンバッグの水封部に滅菌蒸留水を入れることを知らなかった。医師と胸腔ドレーンバッグを交換する際、看護師Aはバッグをベッドサイドで開封しそのままの状態ですぐに医師に手渡した。医師はドレーンをバッグに接続した。その後、看護師Bがバッグの水封部に滅菌蒸留水が入っていないことに気付いた。患者は頻呼吸でSpO₂は87%であり、呼吸苦を訴えた。

- ・胸腔ドレーンバッグ準備の手順を作成する。
- ・適切な胸腔ドレーンバッグの使用について教育する。
