医療事故情報収集等事業 「医療安全情報 No. 83」の提供について

医療
安全情報

脳脊髄液ドレナージ回路を開放する際の誤り

No.83 2013年10月

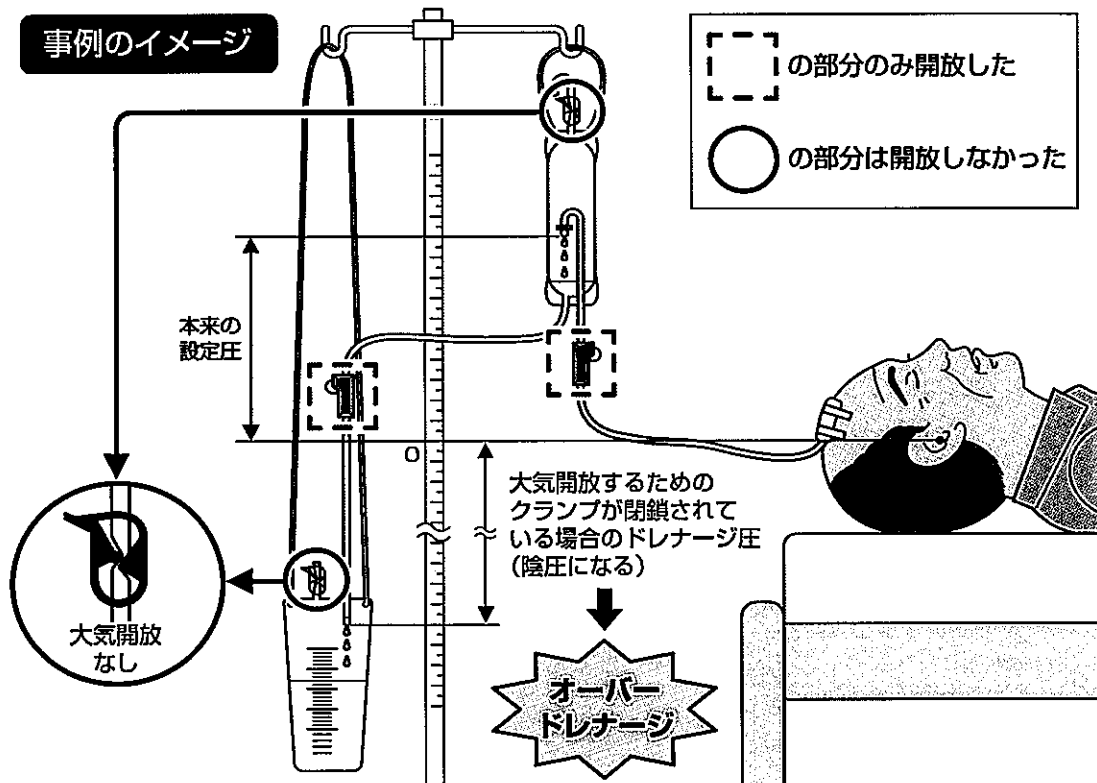
脳脊髄液ドレナージ回路のクランプを開放した際、大気開放されなかった事例が5件報告されています(集計期間:2009年1月1日~2013年7月31日、第32回報告書「個別のテーマの検討状況」(P136)に一部を掲載)。

脳脊髄液ドレナージ回路のクランプを開放した際、大気開放されなかったことにより陰圧となり、オーバードレナージとなった事例が報告されています。

◆脳脊髄液ドレナージ回路とは、ドレナージ回路と排液バッグを指します。

- ・脳脊髄液ドレナージ回路の原理や管理方法の教育を行う。
- ・脳脊髄液ドレナージ回路のクランプの閉鎖時や開放時は、チェックリスト等を用いて確認する。
