医療事故情報収集等事業 「医療安全情報 No. 99」の提供について

No.99 2015年2月

胸腔ドレーン挿入時の左右の取り違え

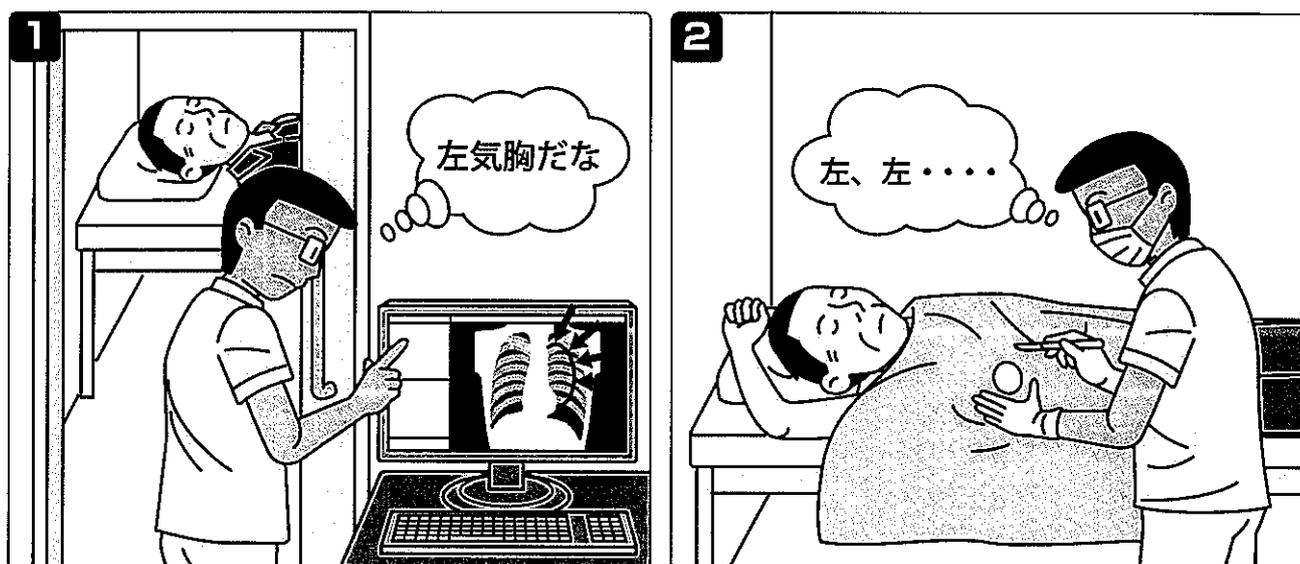
事例1のイメージ

事例 1

左気胸の患者に胸腔ドレーンを挿入することになった。普段、患者は座位で待っており、処置直前に体位を整えるが、今回は医師が診察室に入室すると、すでに患者は右側から処置をする向きでベッドに仰臥位になっていた。医師はその向きが正しいと思い込み、右胸部にマーキングし、ドレーンを挿入した。その後、ドレーンのエアリークがないことに気付き、誤って右側に挿入したことが分かった。

- ・画像や同意書などに基づいて、医師と介助につく看護師で患者名・穿刺の位置・処置時の体位を確認する。
- ・処置直前に画像を見て、穿刺予定位置と照合する。
