### 3 再発・類似事例の発生状況

### 【3】「MRI検査室への磁性体（金属製品など）の持ち込み」（医療安全情報 No. 10） について

**【4】共有すべき医療事故情報「ベッドのサイドレールや手すりに関連した医療事故」(第13回報告書)について**

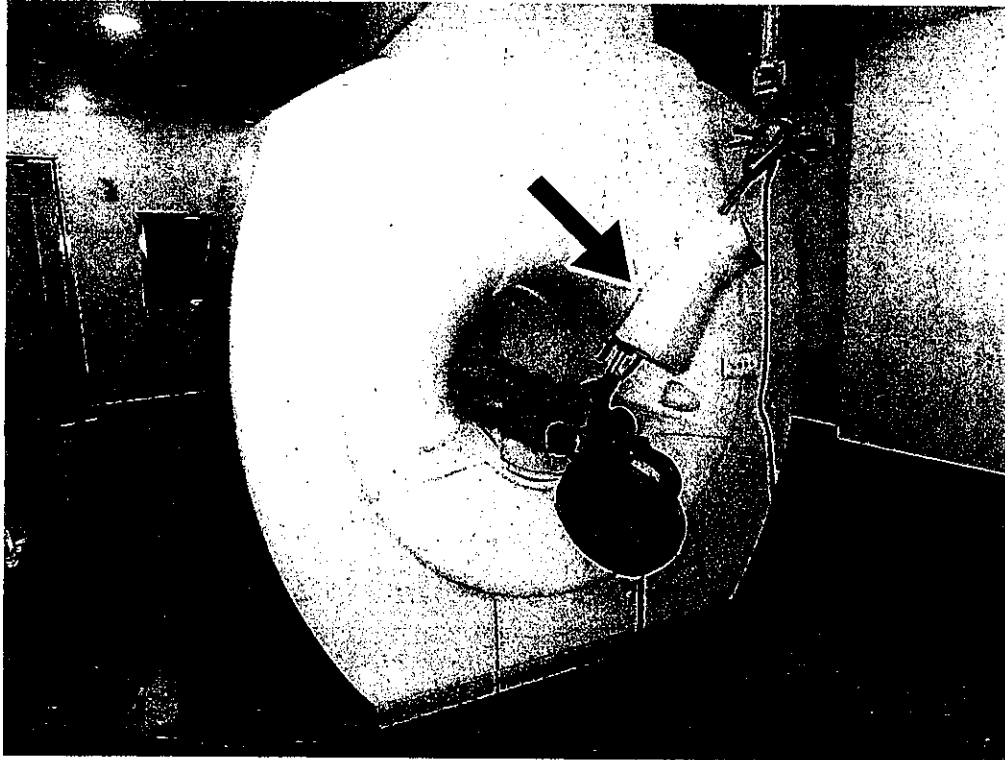
図表Ⅲ-3-9 MRI装置に清掃器材が吸着した事例

外部委託清掃作業員が定期清掃作業中に、清掃器材がMR I 機に吸着した。

- ・作業を行った外部委託清掃作業員は、ビル等の清掃経験は10年以上あったが、病院の清掃は今回が初めてであった。
- ・定期清掃契約時の作業範囲の確認をしていなかった。
- ・定期清掃計画を周知していなかった。
- ・定期清掃計画を上司に報告していなかった。
- ・関連部署との調整を図っていなかった。
- ・関連部署との現場確認を行っていなかった。

事例2では、MRI検査の際に患者や医療者が磁性体を持ち込んだのではなく、MRI検査の実施時間外に行った定期清掃の際に清掃員が持ち込んだ清掃器材がMRI装置に吸着した。医療機関よりご提供いただいた画像(図表Ⅲ-3-9)を掲載したので、医療安全教育等の参考にさせていただきたい。このように検査時に患者や医療者が磁性体を持ち込むだけでなく、検査時以外に施設管理に関わる者や業者が磁気の発生している検査室に入室する可能性もあり、作業範囲や立ち入りについて、医療機関の職員の立会いや事前オリエンテーションなどを実施することの重要性が示唆された。

- 多職種が関わる場合は、医師、看護師、検査技師のいずれかがリーダーとなり、確認、指示行為を行うよう教育する。
- 定期清掃契約時の作業範囲、定期清掃計画の確認を行う。
- 定期清掃実施前の現場確認を徹底(清掃業者、実施部署、事務部門)する。
- 定期清掃実施日程の調整(可能な限り職場長立ち会いの上実施できるよう検討、担当部署との調整を図り安全に実施できるよう連携を密に取る)をする。
- 休務者が出た時のフォロー体制と業務の内容を選択する。

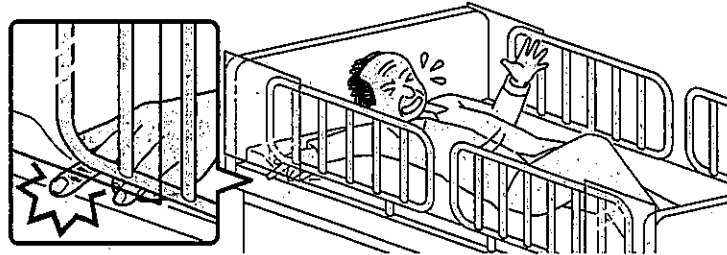
<①ベッドのボードとサイドレールのすき間の事例 (イメージ図) >

事例概要：検温のため、右側臥位から、仰臥位にしたところ、右手第 4 指の腫脹と内出血による皮膚色の変化を発見した。患者がベッドのサイドレールのすき間から手足を出す危険性があったため、ベッドの四方をアクリル板で保護していたが、アクリル板とベッドのすき間に指を入れてしまった。

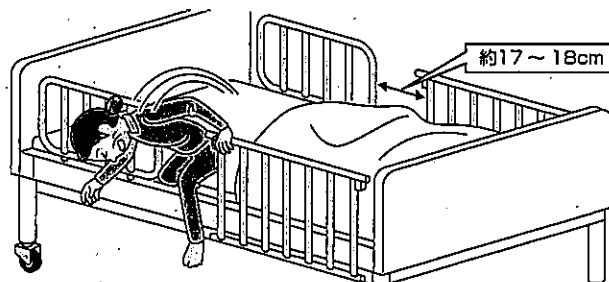
<②サイドレールとサイドレールのすき間の事例 (イメージ図) >

事例概要：看護師を呼ぶ声で訪床すると、ベッドサイドに座り込み右頭頂部から出血がみられた。サイドレール 4 箇所設置していたが、柵の種類が前後で異なっていた (1 箇所はベッドに作り付けのスライド式サイドレールで本来は対になっているが、柵自体の幅が短く頭部や足元にすき間ができ、そこからの転落事例があった。そのため上半身部分の柵を取り外し差込式のベッド柵を設置していた)。それでも約 17～18 cm 程のすき間があったがその幅なら安全という認識でいた。しかし患者は小柄で痩せており、そのすき間から降りようとして転落した。

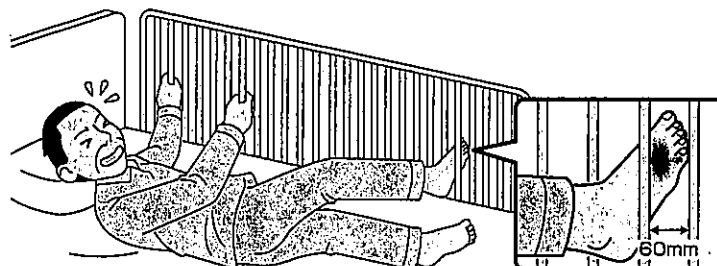
<③サイドレールの空間の事例 (イメージ図) >

事例概要：オムツ交換、体位変換のため訪室時、患者の右足第 5 趾と足背に腫脹と内出血があり、右第 5 趾基節骨折が判明した。患者は高いベッド柵を使用。ベッド柵に足をかける行為があった。サイドレールのすき間が約 6 cm と狭く足を挟んでしまう可能性があったが、患者が柵に掴まっていたので、サイドレールにスポンジ等を巻き付けていなかった。

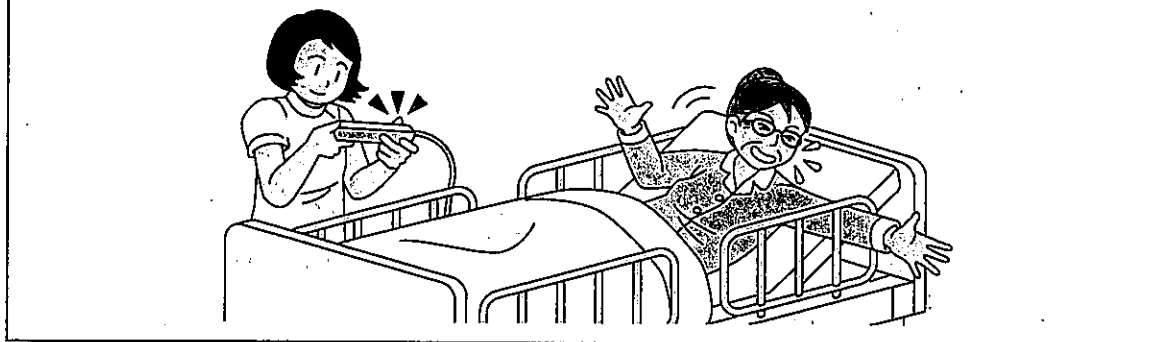
## &lt;④サイドレールの空間とベッド操作の事例 (イメージ図)&gt;

事例概要：朝食介助のために患者を仰臥位にしベッドの上半身を上げる操作をした。20～30度挙げたところで痛いと言った。患者の左肘がベッド柵とマットの間に挟まっていた。被覆材の内部に血液が滲んでいた。上肢の位置を確認してからベッドアップしなかった。
