レベル5 ●●●●●

ベッドの転落防止用鉄柵の間に 首を挟まれて死亡した事故について

冠動脈造影検査後に 脳空気塞栓症を来たした事故について

全身麻酔剤プロポフォール（ディプリバン）持続投与時の三方活栓の破損による液漏れ事故について

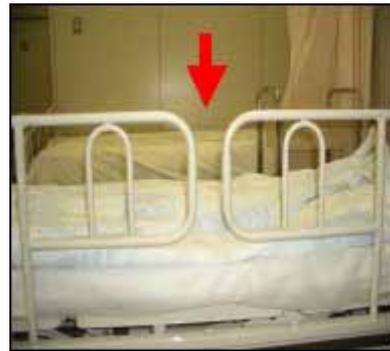
入院中の患者が、ベッド背もたれを 60 度上げた状態から、ベッドの両側に 2 個ずつ設置された片側の転落防止用鉄柵(高さ 41 センチ・長さ 90 センチ)の隙間に横向きに首を挟まれる形で発見され、翌日死亡したという事故が発生しました。貴施設におかれましては、下記の点を早急に確認し、ベッドの転落防止用鉄柵使用の際の安全確保をはかるよう勧告いたします。

転落防止用鉄柵の隙間

(実際のものとは異なります)

- 1 院内全てのベッド転落防止用鉄柵の規格ならびに使用状況と使用方法の確認**
- 2 製品の取り扱い方法、警告表示内容の周知徹底**
- 3 麻痺や筋力低下などの身体機能障害によって、自分で動くことや姿勢を保つことができない患者、予測できない行動をとる可能性のある患者について、ベッド転落防止鉄柵の隙間に対する安全対策を図る**

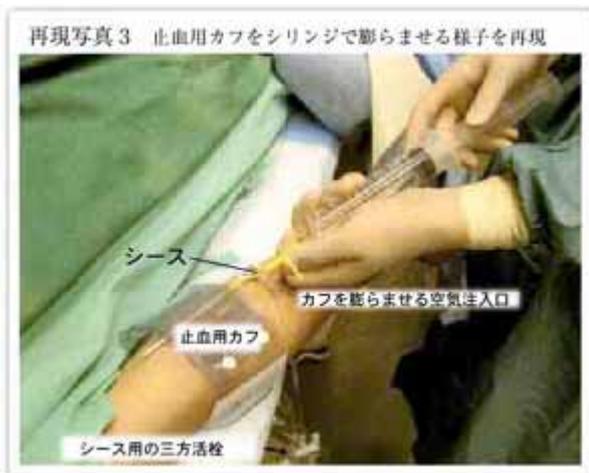
先般、右肘動脈穿刺し心臓カテーテルを施行後、圧迫止血のために使用した止血用デバイスに空気を注入する際に誤って、シースの三方活栓から空気を注入した恐れがある事故が発生しました。貴施設におかれましては、カテーテル検査時に止血用デバイスを用いる際には下記の点を早急に確認し安全確保をはかるよう勧告します。

注釈：止血用デバイス
空気のカフを膨らませて
圧迫止血させるもの
左 逆流防止弁 右 三方活栓

- 1 止血用デバイス(エアターニケット)を使用の有無。
- 2 止血用デバイスを使用している場合、カフの空気注入口とシースの三方活栓との誤接続防止策がとられているか。
- 3 空気注入時に複数の職員が関わっているか。

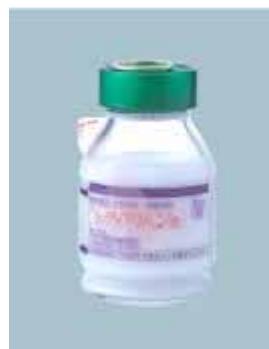
重症不安定狭心症、心不全で、人工呼吸器・SGカテーテル管理を行い持続モニタリング中の患者に対し、鎮静目的で全身麻酔剤プロポフォール（ディプリバン）を持続投与していた。輸液ラインで使用していたポリカーボネート製三方活栓が破損し、液漏れが生じて薬液の体内注入量が不足したことにより患者が不穏症状となって、気管内挿管チューブが抜けかかるという事故が発生しました。

1. 医療安全情報で通知されているプロポフォール（ディプリバン）使用時のポリカーボネート製三方活栓の破損のおそれについて、病棟が認知できていなかったため、正しい使用管理が行われなかった。
2. 三方活栓に破損が生じ薬液が漏れていることに気づかなかった。
3. 薬剤科からの医療安全情報の通知が全職員に周知されていなかった。

- 1 施設内でプロポフォール（ディプリバン）や免疫抑制剤（シクロスポリン）、ポリカーボネート製三方活栓の採用ならびに使用状況を把握する。**
- 2 施設内の三方活栓の取り扱い方法について（[1]三方活栓および持続チューブコネクターを使用する際は、繰り返しの締め付けを避けるように徹底する。[2]プロポフォール（ディプリバン）や免疫抑制剤（シクロスポリン）を使用する際は、三方活栓を1日1回以上交換するなど）周知する。**
- 3 三方活栓使用時は破損の危険性を念頭に置き、定期的に観察する。**

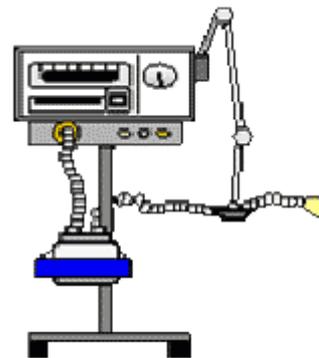
図2 呼吸器

人工呼吸管理を行っていた際に、深夜看護師の巡視時に呼吸器(1987年購入)のメインスイッチがOFFになっているところを発見。最大1時間警報音が鳴らずに停止していた可能性があった事故が発生しました。幸い患者は自発呼吸あり問題がありませんでした。

(当呼吸器は1987年購入)

1. 原因不明で呼吸器の主電源が停止したこと
 2. 電源アラームがなかったこと
 3. 耐用年数を超過していると思われる呼吸器を使用していたこと
- などが問題と思われました。貴施設におかれましては、下記の点を早急に確認し安全確保をはかるよう勧告します。

- 1 施設内の呼吸器の耐用年数を確認すること。
(法定耐用年数はありませんが、メーカーが定めた期限を厳守してください)
- 2 重要なアラーム(特に電源アラーム)について保守点検してください。
(電源スイッチが「切」になったら警報がなり消音できないようにすることが厚労省で検討されています。)
- 3 バッテリーの有無を確認してください。
