医療事故情報収集等事業 「医療安全情報 No. 113」の提供について

# 医療 安全情報

No.113 2016年4月

## 中心静脈カテーテル抜去後の 空気塞栓症

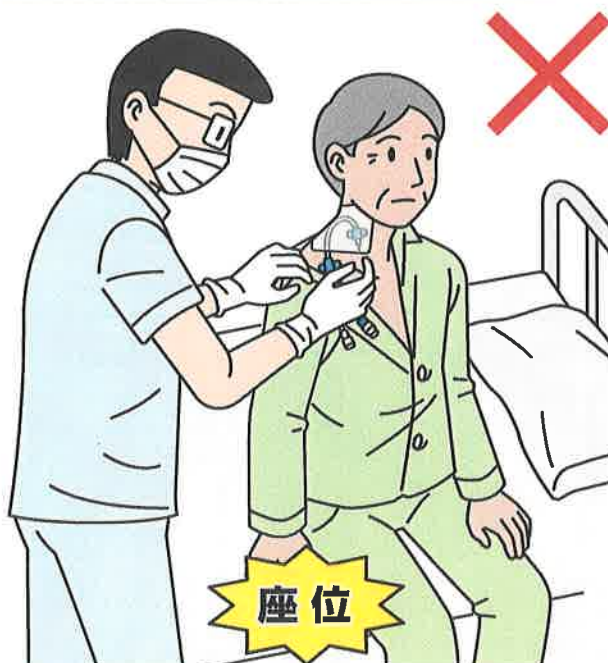
事例1のイメージ

医師は中心静脈カテーテル(ブラッドアクセス)の抜去のため訪室したところ、患者は座っていた。医師は座位で抜去することの危険性を知らず、座位のまま中心静脈カテーテルを抜去した。その後、患者は呼吸困難を生じ、脳梗塞を発症した。カテーテル抜去部から空気が血管内に流入したことによる空気塞栓症と考えられた。
