医療事故情報収集等事業 「医療安全情報 No. 130」の提供について

# 中心静脈ラインの 開放による空気塞栓症

No.130 2017年9月

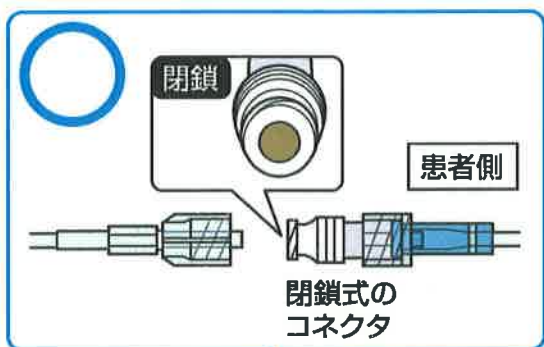
本来外す部位

**大気に開放される状態で中心静脈ラインの接続を外したことにより、血管内に空気が流入し、患者に影響があった事例が報告されています。**

- ・閉鎖式のコネクタを使用しない場合、中心静脈カテーテルのクランプを閉じないまま接続を外すと、大気に開放され血管内に空気が流入する危険性があることを院内で周知する。
- ・中心静脈ラインの接続を外す際、閉鎖式のコネクタが付いていることやクランプが閉じていることにより患者側のラインが閉鎖されているか確認する。

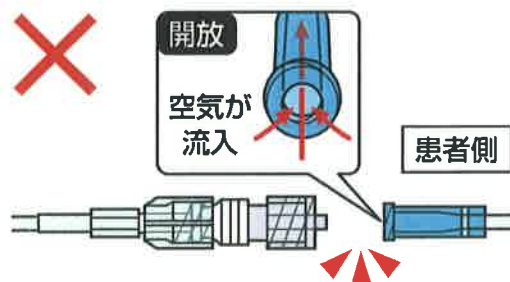
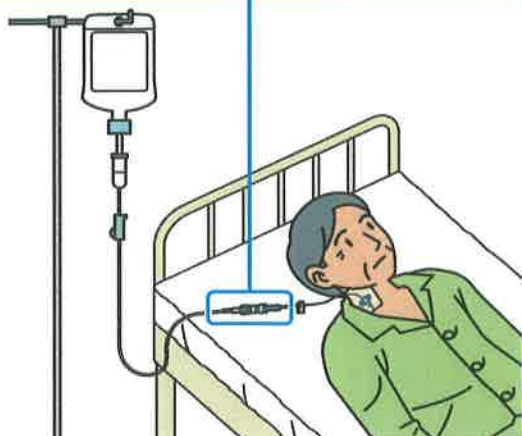
事例1のイメージ

看護師は患者が座位の状態更衣を介助した。その際、閉鎖式のコネクタと輸液ラインの接続が外れなかったため、中心静脈カテーテルのクランプを閉じないまま閉鎖式のコネクタを外した。中心静脈カテーテルが大気に開放され、空気が流入し空気塞栓による脳梗塞を起こした。
