### 医療事故情報収集等事業 「医療安全情報 No. 95」 の提供について

医 療  
安 全 情 報

No.95 2014年10月

# セントラルモニタの送信機の電池切れ

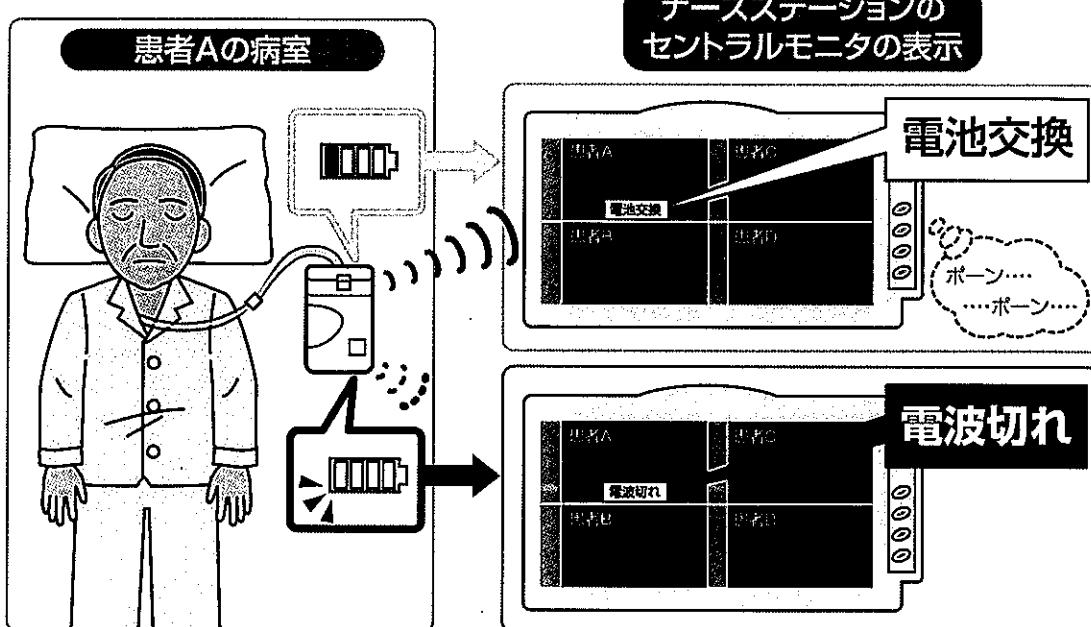
## 事例1のイメージ

**セントラルモニタの送信機の電池が切れていたため、生体情報がセントラルモニタに送信されず、患者の状態の変化に気付かなかつた事例が報告されています。**

朝、看護師は患者の血糖測定を実施し、会話を交わした。その際、心電図の送信機の電池表示は確認しなかった。1時間後に訪室した際に、顔色不良、口角から唾液様の流出液を認め、血圧測定不能であった。セントラルモニタの履歴を確認したところ、訪室する50分前より電波切れであったことが分かった。送信機の電池残量が少なくなると、セントラルモニタ画面に「電池交換」と表示され、アラーム音が「ポン…」と鳴る。さらに電池切れになると、セントラルモニタ画面に「電波切れ」と表示され、送信機から生体情報が届かなくなる。モニタリングされていなかった間、夜勤看護師全員が他の患者のケアを行っており、電波切れに気付かなかった。

- ・送信機の電池残量やセントラルモニタ画面の表示を意識して確認し、電池残量が少ないことに気付いた場合は直ちに電池を交換する。
- ・継続して使用している送信機の電池は、曜日を決めて定期的に交換する。
