### 3 再発・類似事例の発生状況

### 【3】「MRI検査室への磁性体（金属製品など）の持ち込み」（医療安全情報 No. 10） について

**【4】共有すべき医療事故情報「ベッドのサイドレールや手すりに関連した医療事故」(第13回報告書)について**

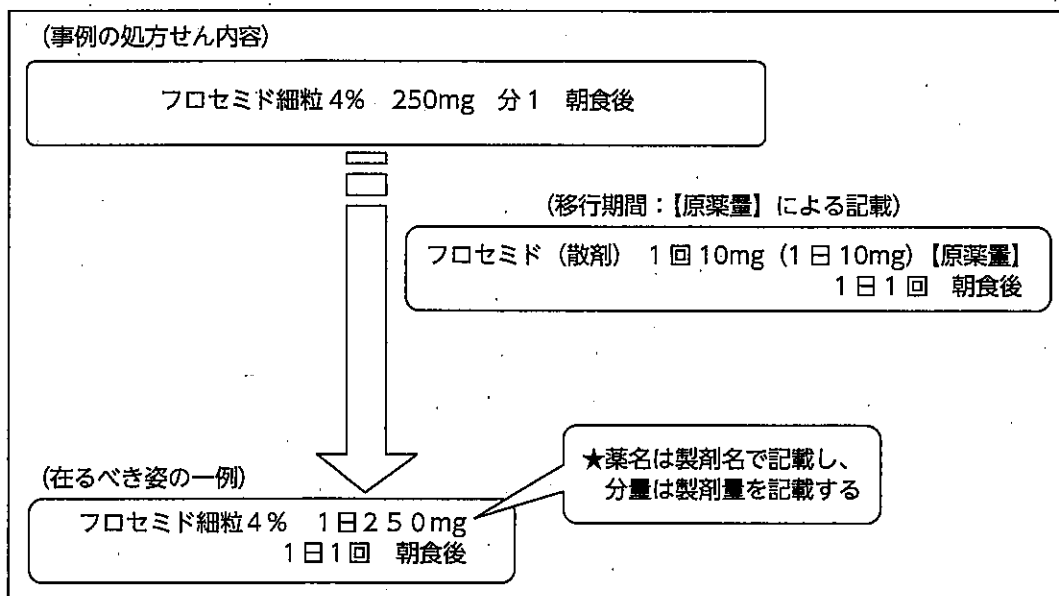
図表Ⅲ-3-5 事例の処方せんの「在るべき姿」のイメージ

主治医が発行した処方せん「フロセミド細粒 4 % 2 5 0 mg」の記載では、量の表記が 1 回量なのか 1 日量なのか示されていない。「分 1」の処方であったため、本事例では 1 回量と 1 日量が同じになることから分量の間違いは生じなかったが、1 回量と 1 日量が異なる場合、分量の間違いを生じる可能性のある記載方法であったと考えられる。

また、事例の背景・要因の中で「主治医は〇〇 mg = 力価 (主薬量)、〇〇 g = 製剤量であるという認識がなかった」とされていることから、処方せんの書き方について、医療機関の独自のルールがあったことが推測できる。しかしながら患者が複数の医療機関を受診したり、薬局で調剤を受けたり

する場合は、作成した処方せんの情報は他施設に正確に伝達される必要があるが、独自のルールにより処方せんを作成することは情報が正しく伝達されないおそれがある。そこで「内服薬処方せんの記載方法の在り方に関する検討会報告書」に掲載された記載方法に則して、「分量」については、最小基本単位である 1 回量を記載することを基本としながら、原薬量を明記し、情報伝達のエラーを防ぐことが望まれる。
