VIII 苦情・相談事例

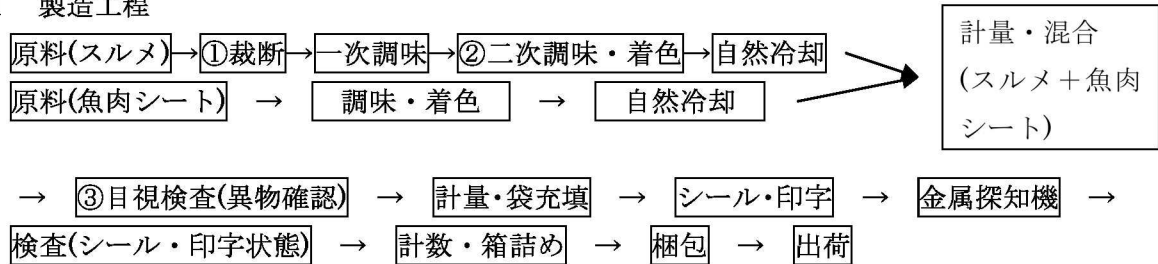
異物の鳥の羽が赤く着色されていたことから、②の二次調味・着色工程以前に混入したものと考えられた。

- (1) スルメ製造工場での生イカの洗浄について、流水に加え擦り洗いを実施するよう要請した。
- (2) ①の裁断工程前に、原料(スルメ)の目視検査を実施し、異常のないことを確認した後に裁断機へ投入する。さらに裁断担当者は2時間毎の交代制とし、検査精度の低下を抑制する。
- (3) ③の目視検査(異物確認)を今まで1名体制で実施していたが、1名増員し2重の検査体制とするとともに、2時間毎の交代制とし、検査精度の低下を抑制する。

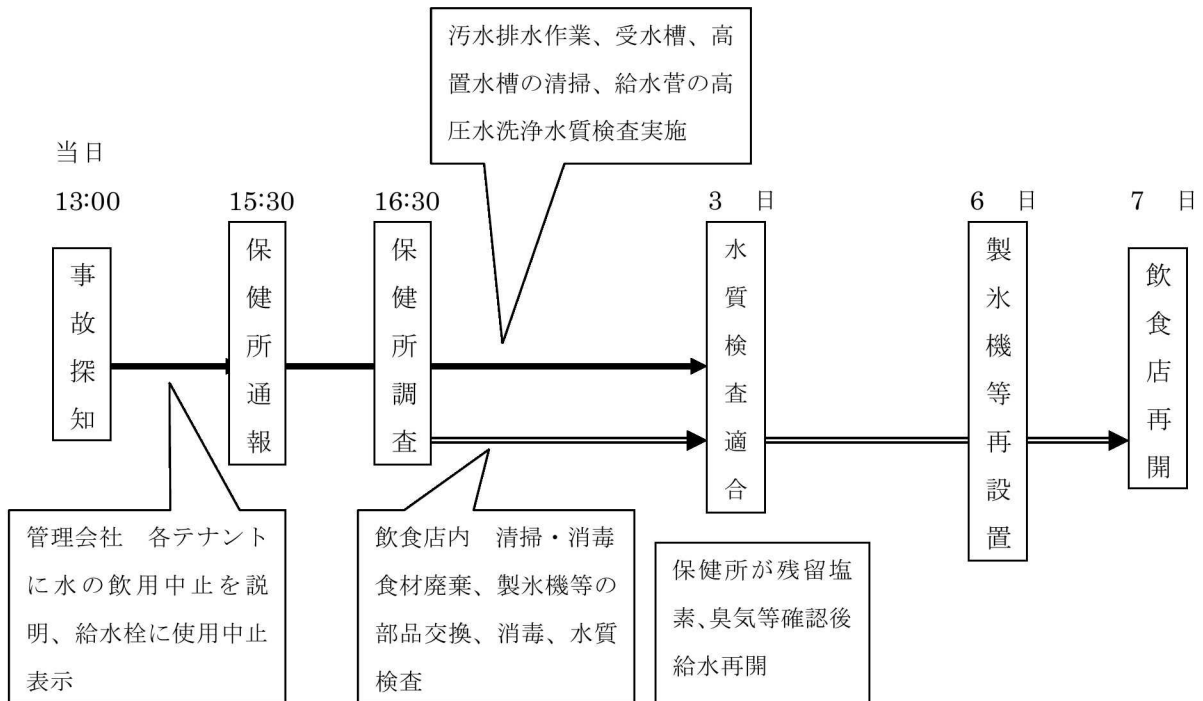
その後、テナント関係者から、事故発生時翌日に腹痛等を呈したとする相談が 2 件あったが、生水は飲んでいなかったこと等から、関連性はないと考えられた。また、検査で検出されたエロモナス・ヒドロフィラの平均潜伏時間が 12 時間であり、事故 7 日後の飲食店に再開以降も、利用客から健康被害等の申し出はなかったことから、本件による健康被害の発生はなかったものと判断した。
