医療事故情報収集等事業 「医療安全情報 No. 121」の提供について

経鼻栄養チューブの誤挿入

No.121 2016年12月

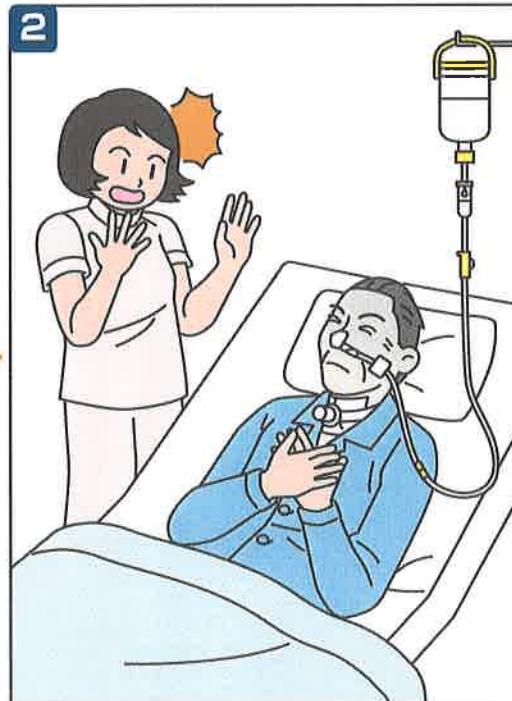
事例1のイメージ

医師は、気管切開している患者に経鼻栄養チューブを挿入後、気泡音を聴取し、チューブが胃内に入ったと判断した。その後、看護師が栄養剤の注入を開始したところ、患者は咳き込み、呼吸苦を訴えた。医師は気管孔から気管支鏡を行い、気管内に経鼻栄養チューブが挿入されていることが分かった。

- ・経鼻栄養チューブの挿入後、胃内容物を吸引して胃内に入ったことを確認する。胃内容物が吸引できない場合、エックス線撮影によりチューブの先端の位置を確認する。

- ・経鼻栄養チューブが胃内に挿入されていることを確認する際、気泡音の聴取のみでは信頼できる方法ではありません。
- ・経鼻栄養チューブの挿入後、胃内に挿入されていることを確認する手順を決め、遵守しましょう。
