医療事故情報収集等事業 「医療安全情報 No. 197」 の提供について

No.197 2023年4月

離床センサーの電源入れ忘れ

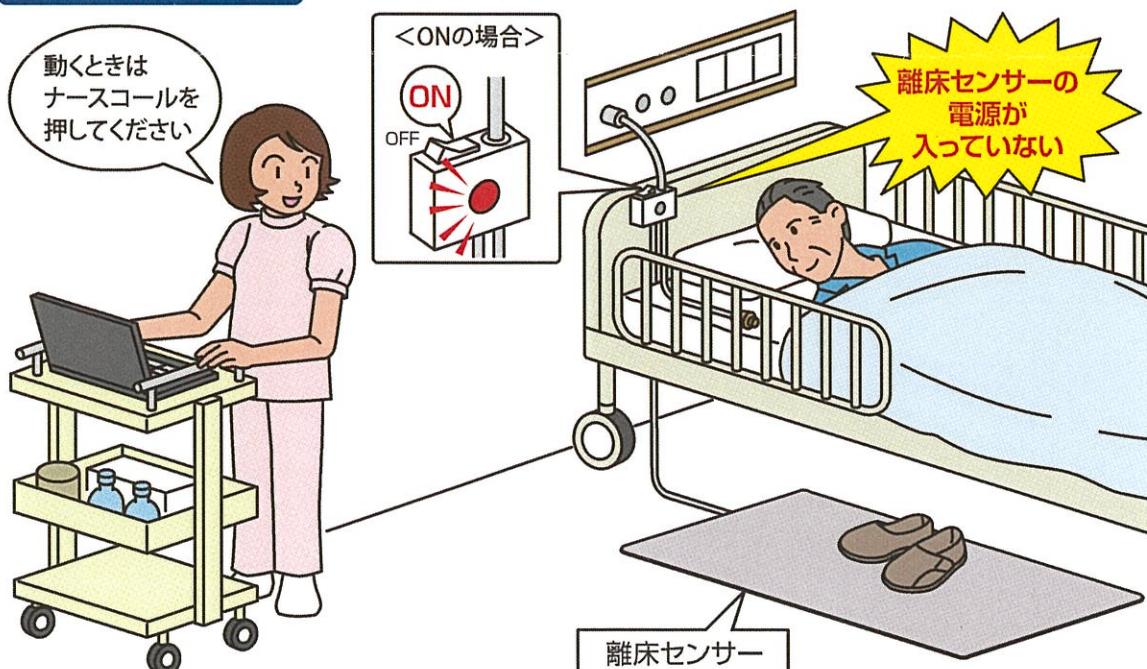
事例のイメージ

離床センサーを設置していた際に、電源を入れ忘れたことにより患者の離床を感知せず、その後、患者が転倒した事例が報告されています。

◆離床センサーには、マットセンサー、ベッドセンサー、クリップセンサー、赤外線センサーなどがあります。

- ・離床センサーを設置した際は、作動を確認する。
- ・訪室時は、離床センサーの電源が入っていることを確認する。
