### 3 再発・類似事例の発生状況

## 【2】「誤った患者への輸血」(医療安全情報 No. 11) について

### 【3】共有すべき医療事故情報「ベッドからベッドへの患者移動に関連した医療事故」(第13回報告書)について

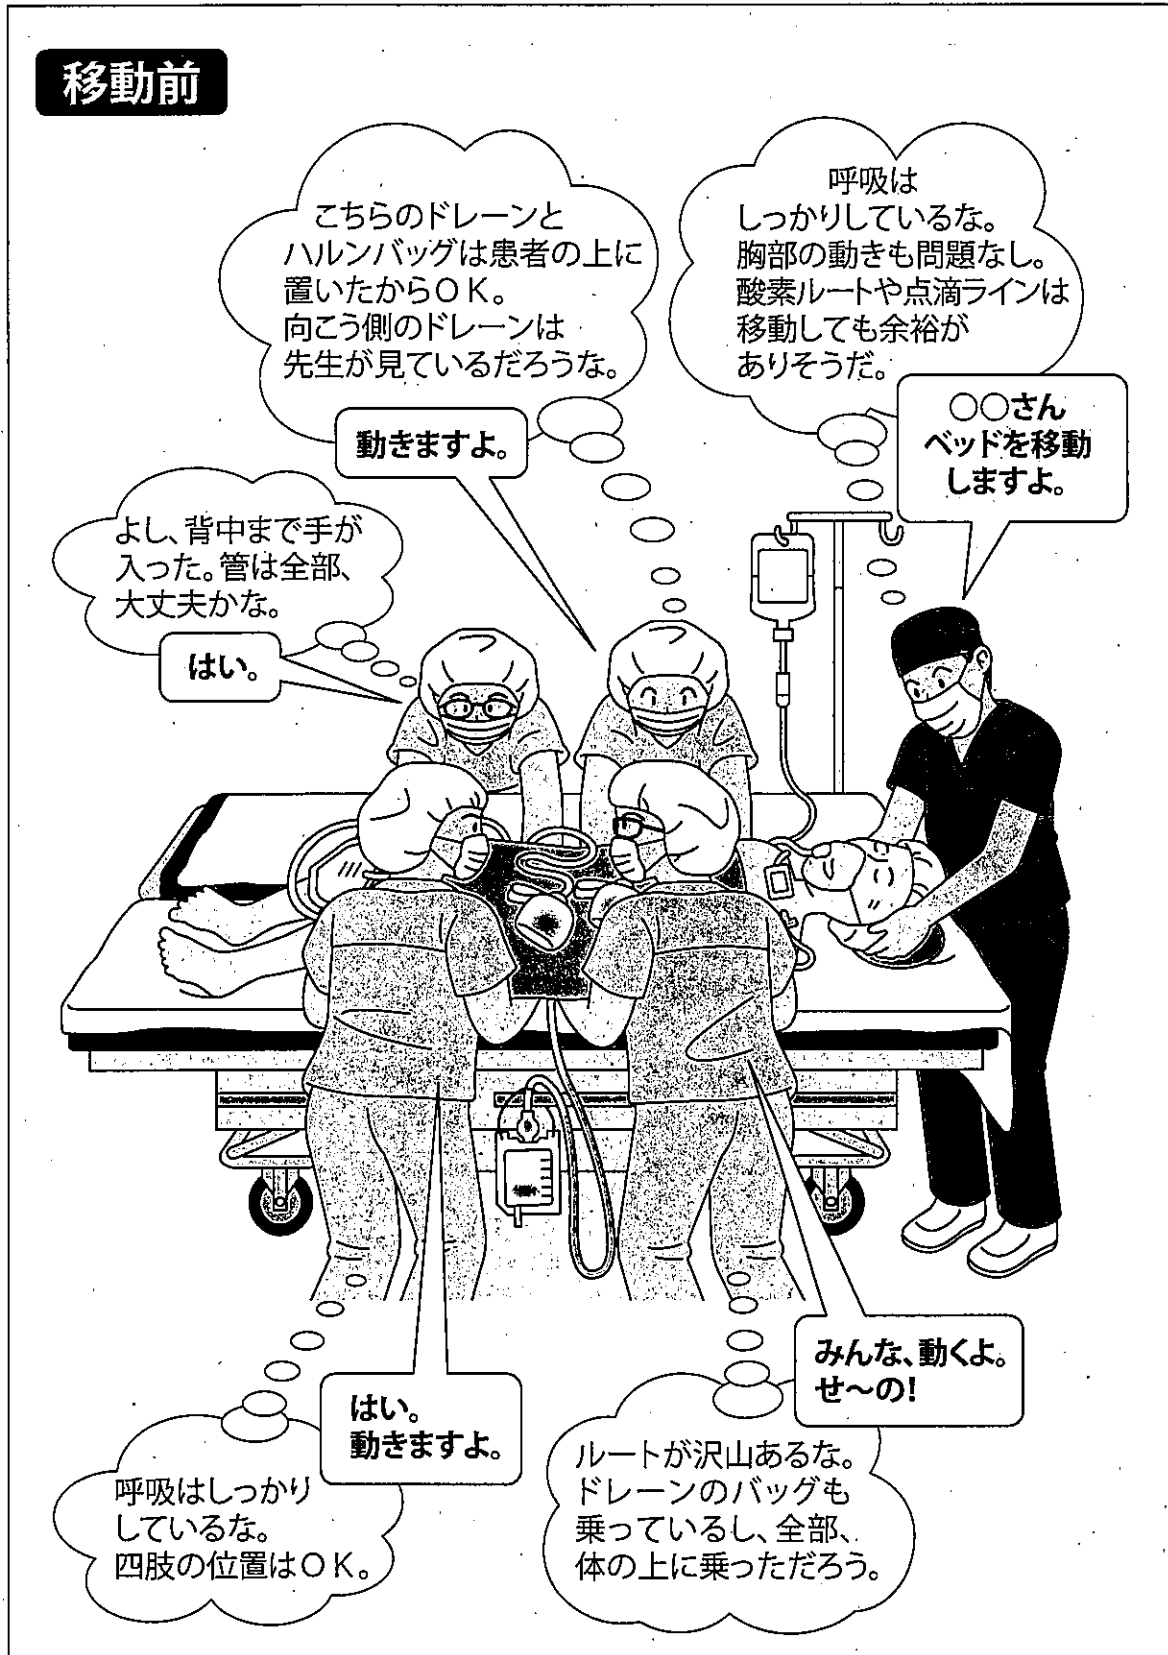
図表Ⅲ-3-13 事例1のイメージ(移動前)

事例1のイメージの移動前は、手術担当医師、麻酔科医師、看護師は、それぞれが個別に患者移動の際に患者の状況やドレーン・チューブ類の位置などの安全確認を行っていることは推測できる(207頁、図表Ⅲ-3-13)。しかしながら、確認する事項や範囲が互いに共有されていないため、短い言葉かけの中でそれぞれの「思い」が他の医療スタッフに伝わらず、ドレーンの確認が十分に行われていない。そのため、図1のイメージのまま移動すると、208頁の図表Ⅲ-3-14のようにドレーンを手術台にかけたまま移動してしまい、ドレーンを引っ張ってしまうことになる。
